**Zestawienie wyników kontroli maszyn - podnośników trapezowych
(lipiec - wrzesień 2025 roku)**

(stan na 30.09.2025 r.)

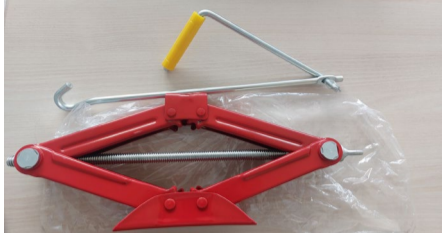
Podnośnik trapezowy, AMIO ST-105 P/N 02700 1500kg max, kod EAN: 5903293027004	Amio sp. z o.o., ul. Handlowa 3, 41-807 Zabrze	Zgodny	Nie dotyczy	Pozytywny	Nie dotyczy
2

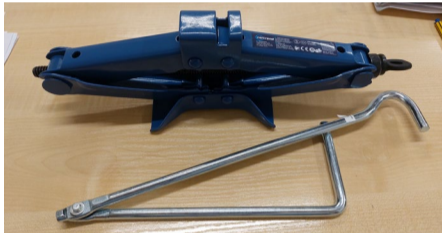
Podnośnik trapezowy, CARTREND, model 10929, kod EAN: 4008153109294	Intertec Polska Spółka z o.o., ul. Grodziska 22, 05- 830 Stara Wieś	Zgodny	Nie dotyczy	Pozytywny	Nie dotyczy
3

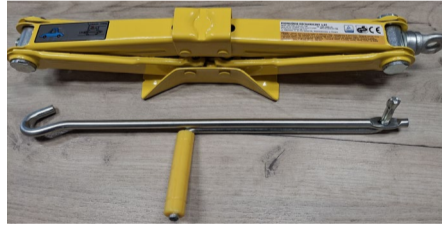
CAR OK, 005 POD 3725/ST-105, kod EAN: 5907780037255	PROFAST sp. z o.o., Platynowa 15, 62-052 Komorniki	Niezgodny	Nieprawidłowo sporządzona deklaracja zgodności Nieprawidłowa instrukcja	Pozytywny	Działania naprawcze pod nadzorem WIIH. Zawiadomienie do organów ścigania.

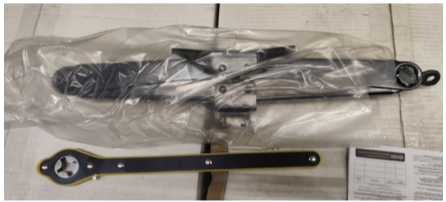
Podnośnik trapezowy 3T KALTMANN , K-L3T, kod EAN: 5900950303921	GT Corp Sp. z o.o., Koralowa 5, 787-100 Kołobrzeg	Niegodny	Nie dotyczy	Nieprawidłowe rozwiązania konstrukcyjne - uszkodzenie korby	Trwają badania próbki kontrolnej Sprawa w toku w WIIH

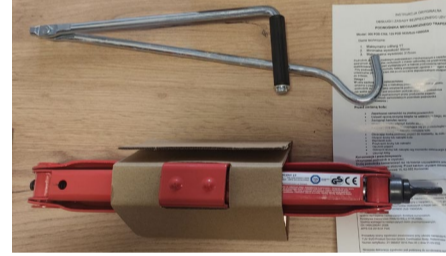
8

Podnośnik trapezowy HD+ 1T, 129 POD 5637 (SJ2-1000GSA), kod EAN: 5907780056355	PROFAST Sp. z o.o., Platynowa 15, 62-052 Komorniki	Niegodny	Nie dotyczy	Nieprawidłowe rozwiązania konstrukcyjne - uszkodzenie korby	Wniosek do Prezesa UOKiK o wszczęcie postępowania po zakończeniu czynności przez WIIH. Zawiadomienie do organów ścigania.
9

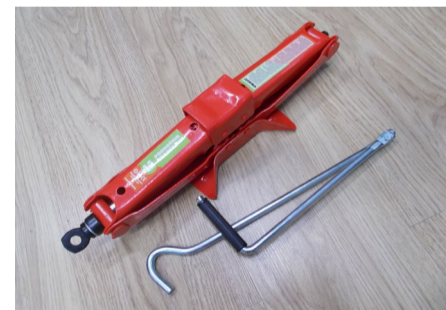
Podnośnik trapezowy samochodowy, 1,5 tony, kod EAN: 5905620030954	Rim Kowalczyk Sp. j., Al. Krakowska 30, 05-090 Janki	Niegodny	Brak oznaczeń Nieprawidłowa instrukcja	Nieprawidłowe rozwiązania konstrukcyjne - uszkodzenie korby i odkształcenie sworznia łączącego dźwignię z ramieniem korby	Wniosek do Prezesa UOKiK o wszczęcie postępowania po zakończeniu czynności przez WIIH. Zawiadomienie do organów ścigania.
