**Zestawienie wyników badań elektronarzędzi (pilarki tarczowe i łańcuchowe)**  
**(luty - kwiecień 2021 roku)**

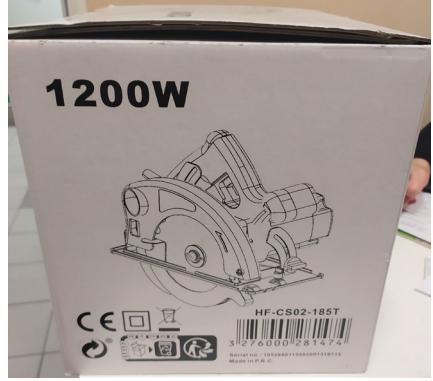
| Lp. | Fotografia | Nazwa wyrobu | Podmiot odpowiedzialny za wprowadzenie do obrotu | Wynik badania laboratoryjnego | Stwierdzone nieprawidłowości | Podjęte działania |
|---|---|---|---|---|---|---|
| 1 | | Pilarka tarczowa HF-CS02-185T, kod EAN: 3276000281474 | ADEO SERVICES, 135, RUE SADI CARNOT, CS00001 59790 RONCHIN, Francja | Niegodny | Negatywne wyniki badań laboratoryjnych - niewystarczająca wytrzymałość mechaniczną uchwytu oraz połączenia uchwytu z korpusem pilarki<br>niezgodność formalna (nieprawidłowo sporządzona deklaracja zgodności) | Wydano okresową decyzję zakazującą udostępniania pilarki (art. 40k ust. 1 ustawy z dn. 30.08.2002 r. o systemie oceny zgodności - Dz. U. z 2019 poz. 155)<br>Skierowano wniosek do Prezesa UOKiK o wszczęcie postępowania - sprawa w toku |

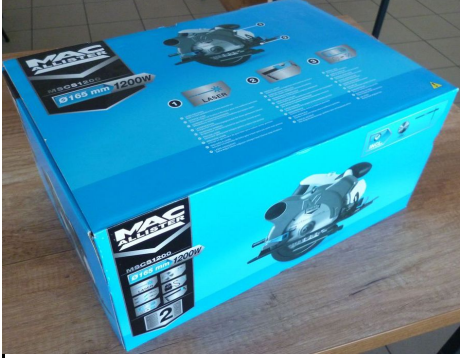
| Lp. | Fotografia | Nazwa wyrobu | Podmiot odpowiedzialny za wprowadzenie do obrotu | Wynik badania laboratoryjnego | Stwierdzone nieprawidłowości | Podjęte działania |
|---|---|---|---|---|---|---|
| 2 | | Pilarka tarczowa MacAllister MSCS1200, kod EAN: 3663602628101 | Kingfisher International Products B.V. Rapenburgerstraat 175E 1011VM Amsterdam, Holandia | Zgodny | Nie dotyczy | Nie dotyczy |

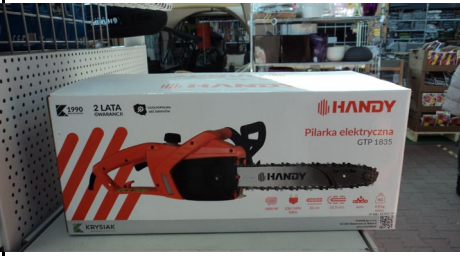
| Lp. | Fotografia | Nazwa wyrobu | Podmiot odpowiedzialny za wprowadzenie do obrotu | Wynik badania laboratoryjnego | Stwierdzone nieprawidłowości | Podjęte działania |
|---|---|---|---|---|---|---|
| 3 | | Pilarka łańcuchowa HANDY GTP 1835 Model GY9310, kod EAN: 5906190666338 | Krysiak Sp. z o.o., Rolna 6, 62-081 Baranowo | Niegodny | Negatywne wyniki badań laboratoryjnych - zbyt mały prześwit pomiędzy uchwytem a bokiem korpusu silnika, uszkodzenie wychwytnika | Sprawa w toku - WIIH |

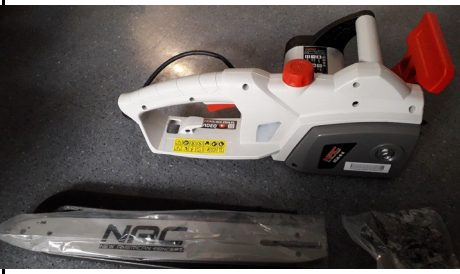
| Lp. | Fotografia | Nazwa wyrobu | Podmiot odpowiedzialny za wprowadzenie do obrotu | Wynik badania laboratoryjnego | Stwierdzone nieprawidłowości | Podjęte działania |
|---|---|---|---|---|---|---|
| 4 | | Pilarka łańcuchowa NAC CE18-N-H, kod EAN: 5902067855911 | NAC sp. z o.o., Al. Krakowska 39, 05-090 Raszyn | Niegodny | Negatywne wyniki badań laboratoryjnych - zbyt mały prześwit pomiędzy uchwytem a bokiem korpusu silnika | Skierowano wniosek do Prezesa UOKiK o wszczęcie postępowania - sprawa w toku |

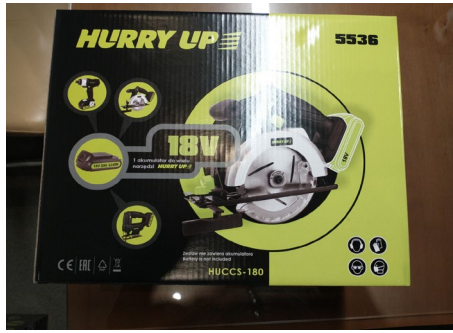
| Lp. | Fotografia | Nazwa wyrobu | Podmiot odpowiedzialny za wprowadzenie do obrotu | Wynik badania laboratoryjnego | Stwierdzone nieprawidłowości | Podjęte działania |
|---|---|---|---|---|---|---|
| 5 | | Pilarka Hurry Up HUCCS-180, kod EAN: 5907078955360 | EGA Spółka z ograniczoną odpowiedzialnością Spółka Komandytowa, Nowa Wieś, ul. Rzeczna 1, 83-200 Starogard Gdański | Zgodny | Niezgodności formalne (brak oznaczeń, nieprawidłowa instrukcja obsługi) | Wystąpiono o podjęcie dobrowolnych działań naprawczych<br>Sprawa w toku - WIIH |

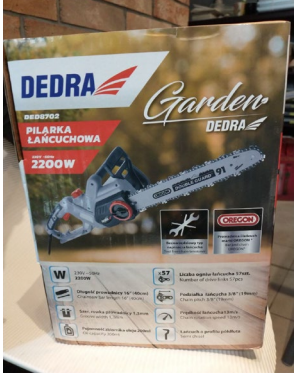
| Lp. | Fotografia | Nazwa wyrobu | Podmiot odpowiedzialny za wprowadzenie do obrotu | Wynik badania laboratoryjnego | Stwierdzone nieprawidłowości | Podjęte działania |
|---|---|---|---|---|---|---|
| 6 | | Pilarka łańcuchowa DEDRA DED8702, kod EAN: 5902628870209 | DEDRA Exim Sp. z o.o., ul. 3 Maja 8, 05-800 Pruszków | Zgodny | Niezgodność formalna (brak certyfikatu badania typu WE) | Wystąpiono o podjęcie działań naprawczych<br>Sprawa w toku - WIIH |

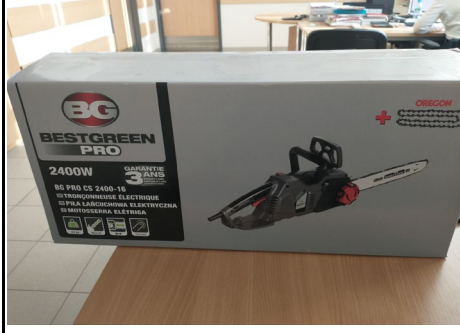
| Lp. | Fotografia | Nazwa wyrobu | Podmiot odpowiedzialny za wprowadzenie do obrotu | Wynik badania laboratoryjnego | Stwierdzone nieprawidłowości | Podjęte działania |
|---|---|---|---|---|---|---|
| 7 | | Piła łańcuchowa BESTGREEN PRO CS 2400-16, kod EAN: 3505390998021 | MGI Polska Sp. z o.o., ul. Świętego Mikołaja 5, Swadzim, 62-080 Tarnowo Podgórne | Niegodny | Negatywne wyniki badań laboratoryjnych - uszkodzenie wychwytnika | Sprawa w toku - WIIH |

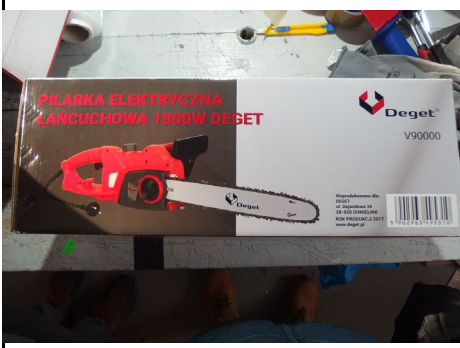
| Lp. | Fotografia | Nazwa wyrobu | Podmiot odpowiedzialny za wprowadzenie do obrotu | Wynik badania laboratoryjnego | Stwierdzone nieprawidłowości | Podjęte działania |
|---|---|---|---|---|---|---|
| 8 | | Pilarka elektryczna łańcuchowa Deget V90000, kod EAN: 5902963495310 | Jednoosobowa działalność gospodarcza | Niegodny | Brak oznaczeń<br>Nieprawidłowa instrukcja<br>Negatywne wyniki badań laboratoryjnych - niedostateczna wytrzymałość mechaniczną osłony przedniej i uchwytu przedniego wraz z osłoną silnika oraz mocowania wychwytnika z częścią osłony napędu pilarki, brak wymaganego prześwitu pomiędzy uchwytem a bokiem korpusu silnika pilarki | Skierowano wniosek do Prezesa UOKiK o wszczęcie postępowania - sprawa w toku |

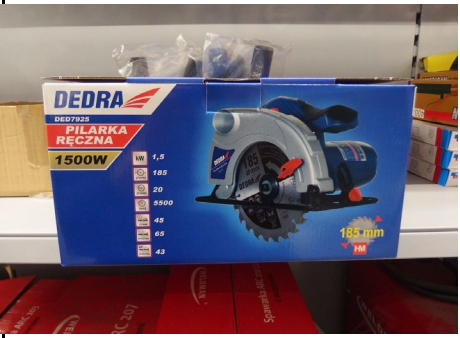
| Lp. | Fotografia | Nazwa wyrobu | Podmiot odpowiedzialny za wprowadzenie do obrotu | Wynik badania laboratoryjnego | Stwierdzone nieprawidłowości | Podjęte działania |
|---|---|---|---|---|---|---|
| 9 | | Pilarka ręczna DEDRA DED7925, kod EAN: 5902628792501 | DEDRA Exim Sp. z o.o., ul. 3 Maja 8, 05-800 Pruszków | Zgodny | Nie dotyczy | Nie dotyczy |

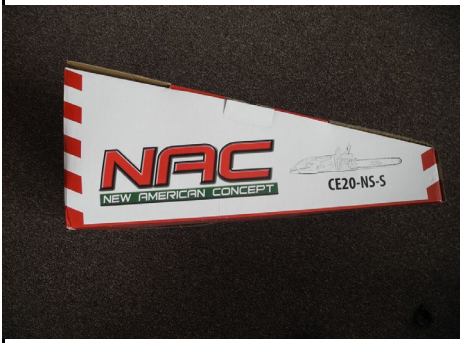
| Lp. | Fotografia | Nazwa wyrobu | Podmiot odpowiedzialny za wprowadzenie do obrotu | Wynik badania laboratoryjnego | Stwierdzone nieprawidłowości | Podjęte działania |
|---|---|---|---|---|---|---|
| 10 | | Pilarka łańcuchowa NAC CE20-NS-S, kod EAN: 5902067855317 | NAC sp. z o.o., Al. Krakowska 39, 05-090 Raszyn | Niegodny | Negatywne wyniki badań laboratoryjnych - niedostateczna wytrzymałość mechaniczną mocowania osłony i wychwytnika | Skierowano wniosek do Prezesa UOKiK o wszczęcie postępowania - sprawa w toku |

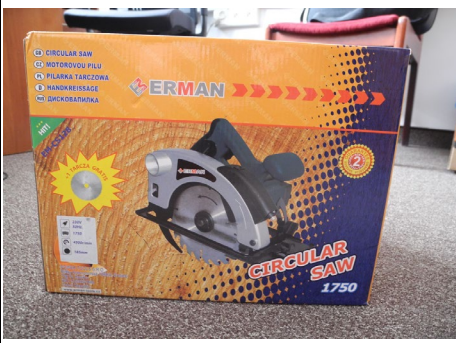
| 11 | | Pilarka tarczowa ERMAN EM-CS128, kod EAN: brak | POWER-TOOLS s.r.o., Elišky Krásnohorské 1298/4, 736 01 Havířov, Czechy | Nie zgodny | Nieprawidłowo sporządzona deklaracja zgodności<br>Brak oznaczeń<br>Nieprawidłowa instrukcja<br>Negatywne wyniki badań laboratoryjnych - niedostateczna wytrzymałość mechaniczną korpusu i uchwytu | Skierowano wniosek do Prezesa UOKiK o wszczęcie postępowania - sprawa w toku |

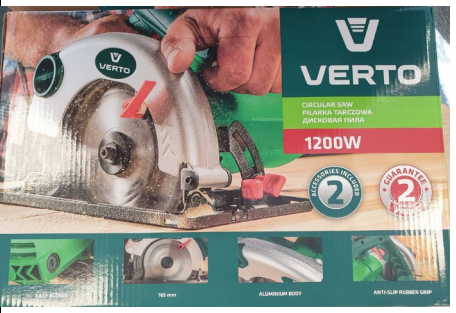
| 12 | | Pilarka tarczowa VERTO 1200W 52G682, kod EAN: 5902062526823 | GRUPA TOPEX Sp. z o.o. Sp.k., ul. Pograniczna 2/4, 02-285 Warszawa | Nie zgodny | Negatywne wyniki badań laboratoryjnych - pęknięcie uchwytu z korpusem | Sprawa w toku - WIIH |

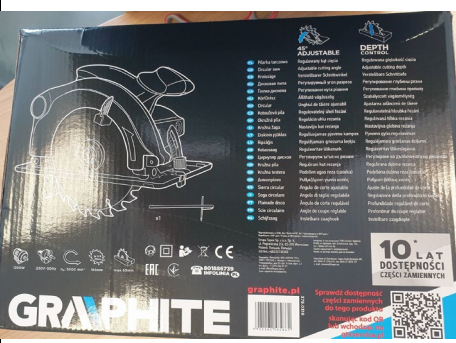
| 13 | | Pilarka tarczowa, GRAPHITE, 1200W 58G486, kod EAN: 5902062584861 | GRUPA TOPEX Sp. z o.o. Sp.k., ul. Pograniczna 2/4, 02-285 Warszawa | Zgodny | Nie dotyczy | Nie dotyczy |

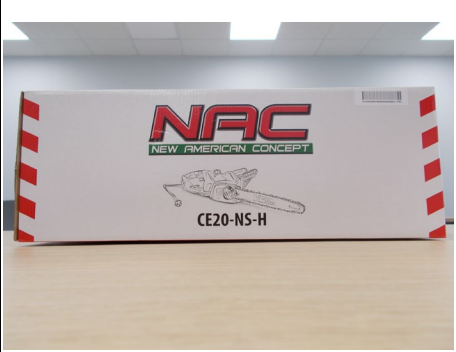
| 14 | | Pilarka łańcuchowa NAC CE20-NS-H, kod EAN: 5902067855928 | NAC sp. z o.o., Al. Krakowska 39, 05-090 Raszyn | Nie zgodny | Negatywne wyniki badań laboratoryjnych - niezgodność wymiaru uchwytu przedniego w zakresie przeswitu pomiędzy płaszczyznami korpusu pilarki a uchwytem przednim | Sprawa w toku - WIIH |

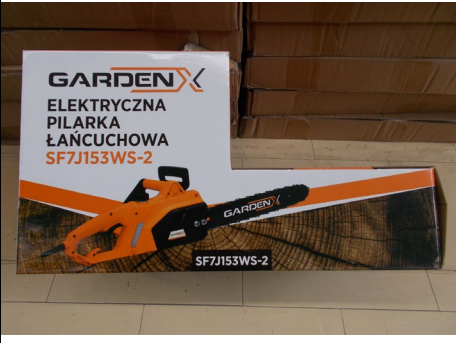
| 15 | | Elektryczna pilarka łańcuchowa GARDEN SF7J153WS-2, kod EAN: 5901694463711 | Spółka cywilna | Nie zgodny | Negatywne wyniki badań laboratoryjnych - niezgodność wymiaru uchwytu przedniego w zakresie przeswitu pomiędzy płaszczyznami korpusu pilarki a uchwytem przednim | Sprawa w toku - WIIH |
